INFORME TÉCNICO

FRONTÓN BETI-JAI DE MADRID

ESTADO ACTUAL

Y RECOMENDACIONES URGENTES DE ACTUACIÓN

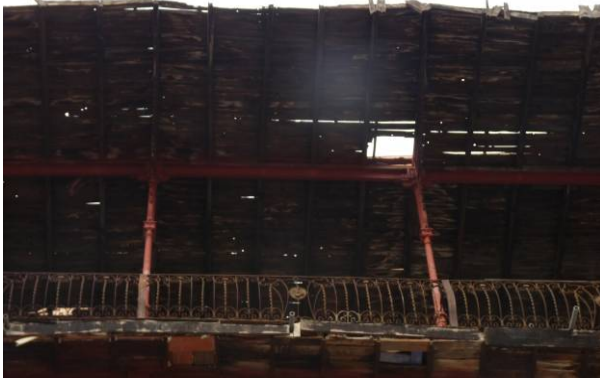
Entablado del alero

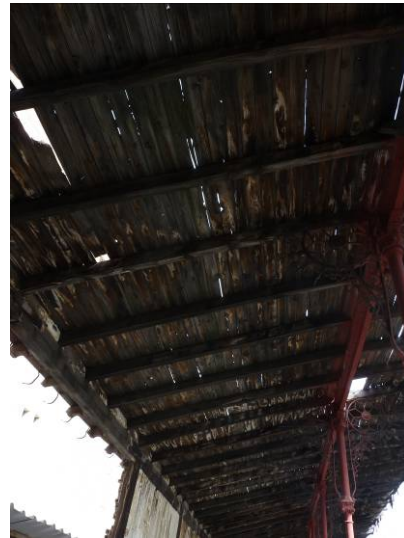
Entablado del graderío

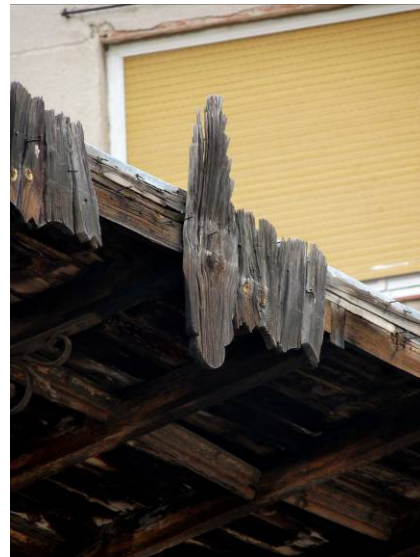
Restos de lambrequines originales

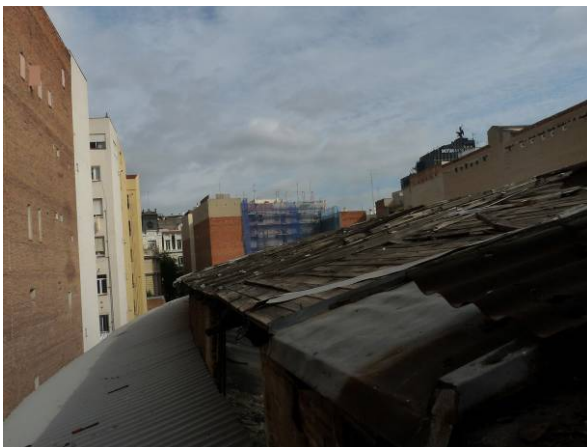
Placas de zinc desaparecidas

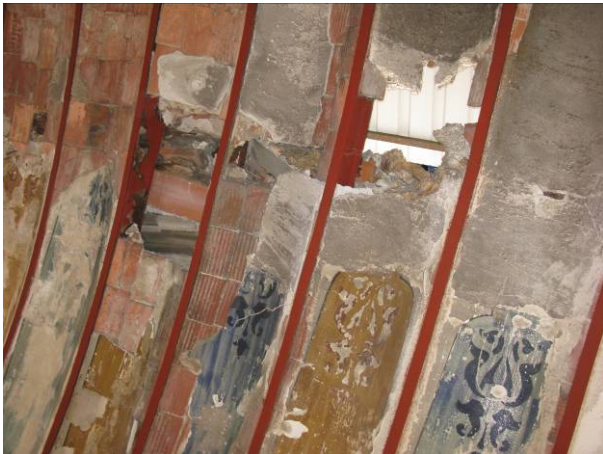
Estado de los revoltones decorados del forjado de tercera planta

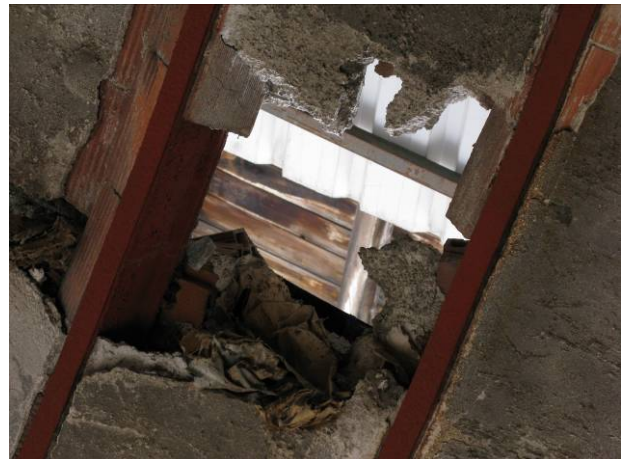
En cuanto a los revoltones o bovedillas de ladrillo, la degradación es bastante acusada, sobre todo en los pisos altos donde las entradas de agua han sido mayores. Hay roturas de piezas frecuentes, yesos caídos o degradados y rasillas cerámicas que muestran descomposición. A pesar de ello se conserva una muestra significativa de las pinturas de los techos que permitirían su restauración fidedigna.

Detalle de los revoltones degradados

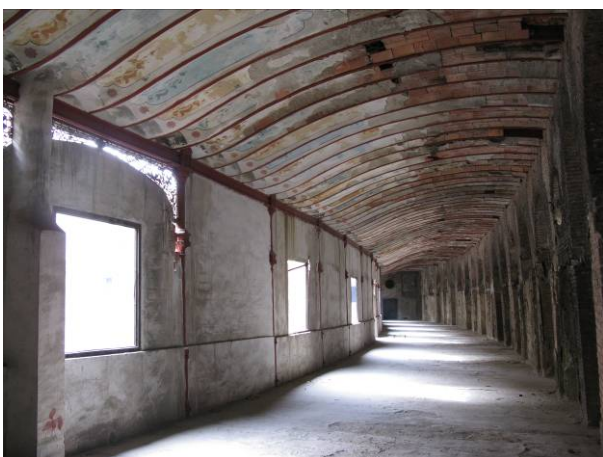
Graderío del tercer piso con el singular forjado curvado y la galería cegada

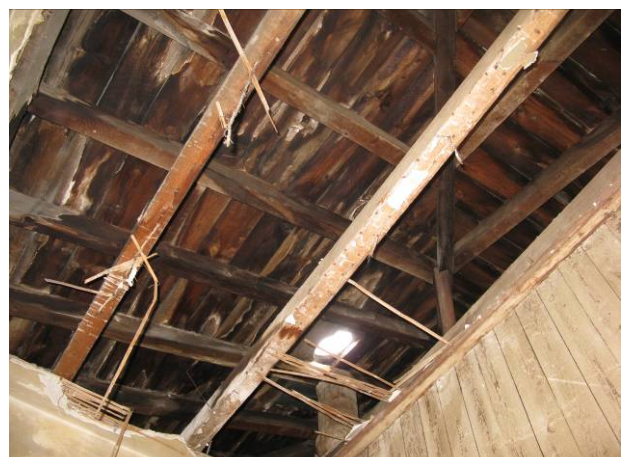
Cubierta del torreón con el cielorraso desprendido

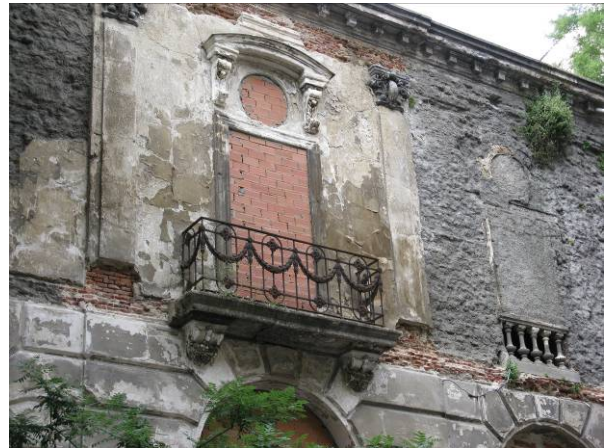
Parcheado con cemento de los revocos originales

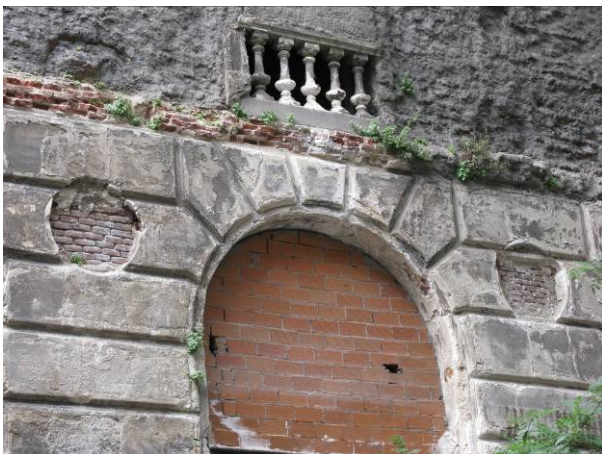
Medallones desprendidos

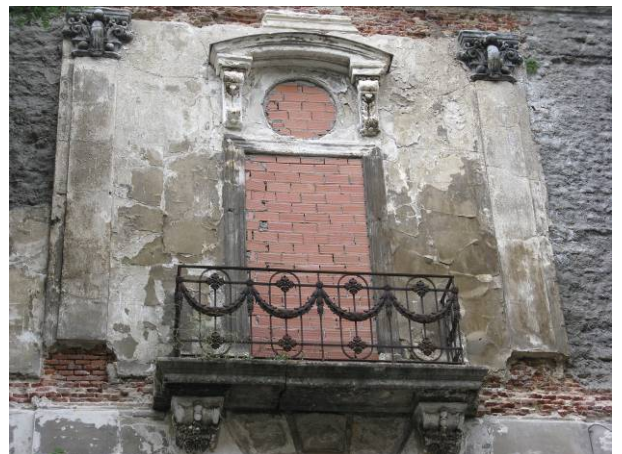
Detalle de los desperfectos causados por el anterior andamiaje

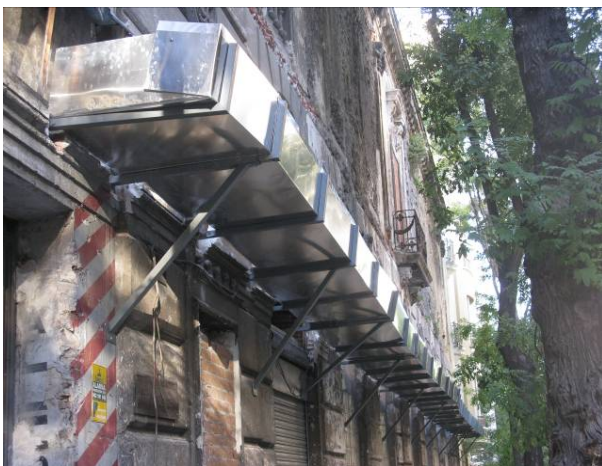
Actualmente el edificio está mallado con redes de protección para evitar caídas de fragmentos sobre los viandantes, y dispone de una bandeja de protección a la altura del primer forjado, que a simple vista ofrece un aspecto de precariedad e inconsistencia, y está además clavada en el muro afectando a sus partes ornamentales.

La agresiva y endeble protección instalada por la propiedad

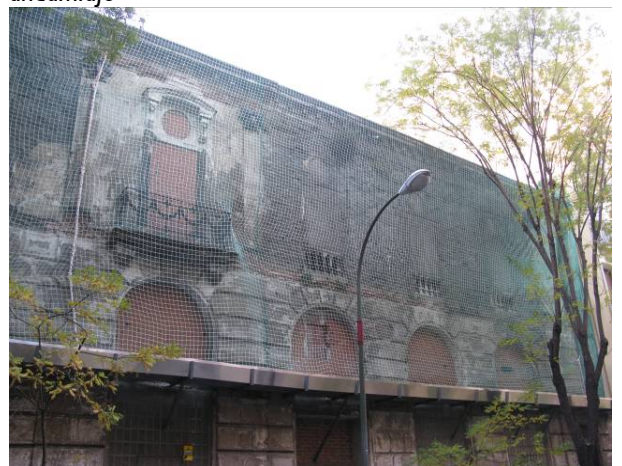
Las mallas que envuelven la fachada en su estado actual

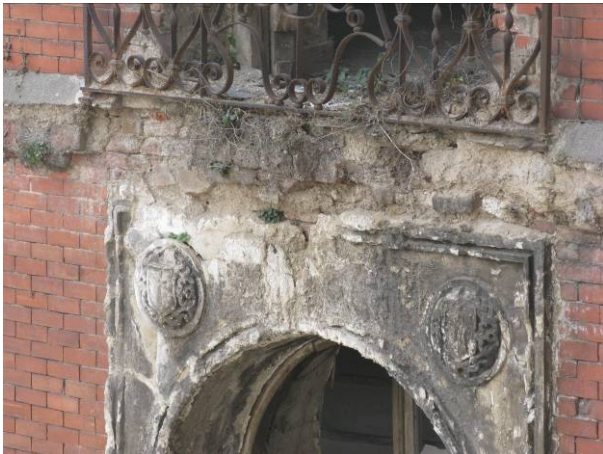
Desprendimiento de molduras de impostas

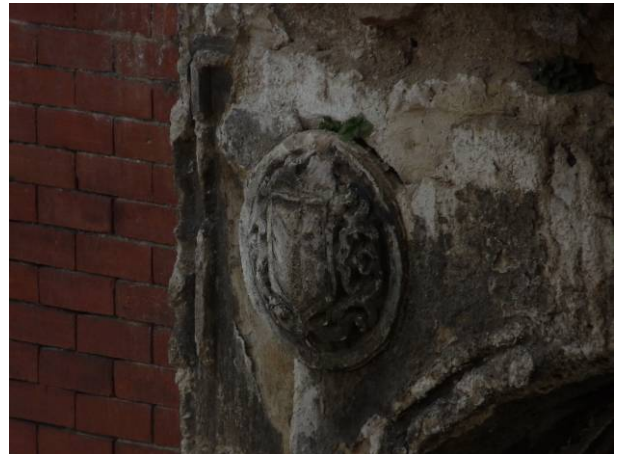
Detalle de ornamento heráldico degradado

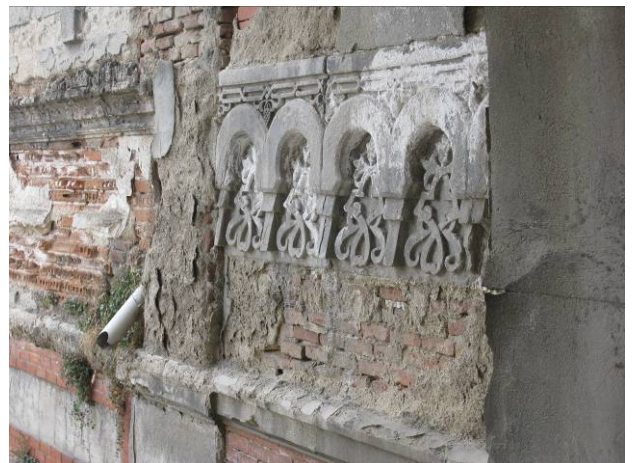
Muestra de la ornamentación original de cornisa parcialmente desaparecida

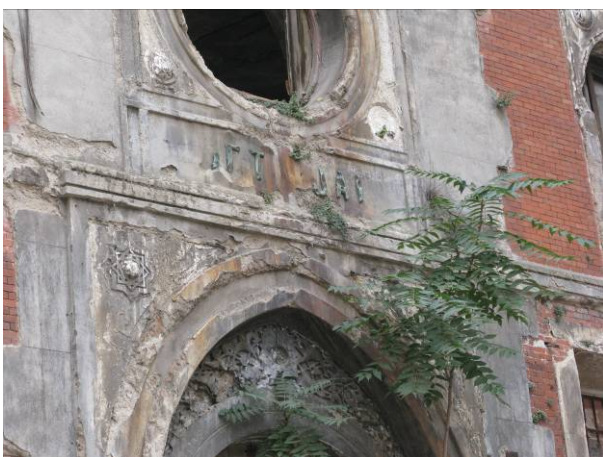
Las rejas de barandillas y las carpinterías de ventanas, que se conservaban hasta hace poco más de un año, han sido arrancadas en los huecos del lado izquierdo, quedando las del derecho. Asimismo ha desaparecido el marcador, y de las letras de bronce sólo quedan fragmentos de "BETI", y aún se conservan las de "JAI"

Restos del rótulo original "Beti-Jai" de bronce, bajo el marcador desaparecido

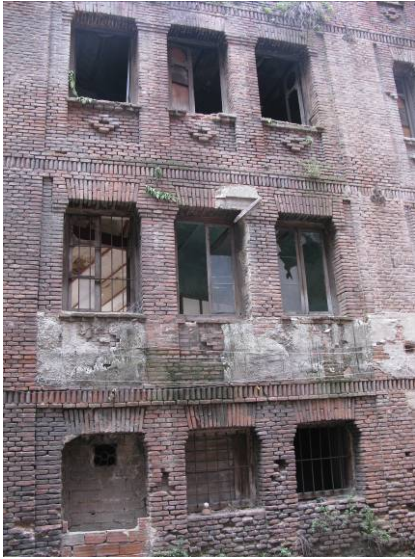
Estado de la fábrica de ladrillo en la cara norte

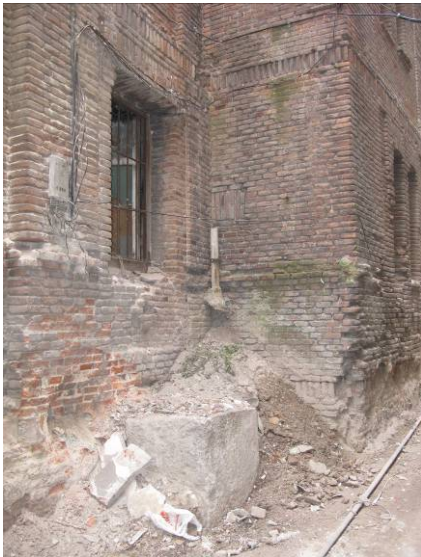
Degradación de la fábrica de ladrillo en el basamento de la cara oeste

2. Reparación de los muros de ladrillo con piezas de calidad similar a las originales, sustituyendo piezas rotas o desgastadas, tapando orificios y coqueras y repasando los morteros degradados de las juntas de las fábricas.

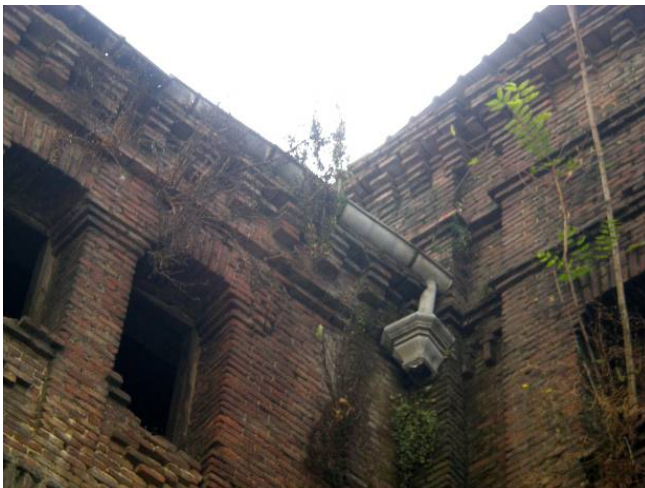
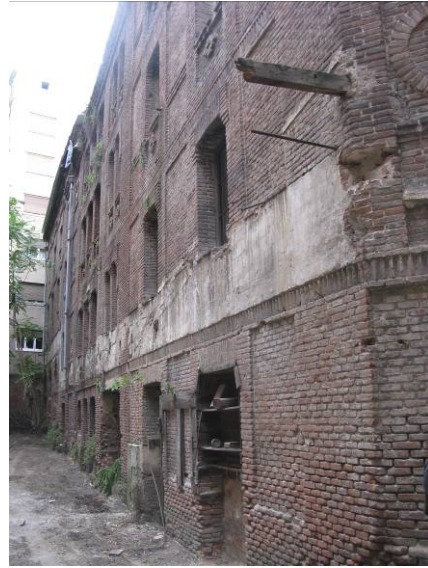
Esos muros de fachadas interiores aparentan una gran solidez en su conjunto, aunque las heridas en los mismos son múltiples. Unas han sido provocadas por las naves añadidas en la parte norte de los callejones: rozas y agujeros para acometida de unos faldones de tejado que actualmente ya se han desmontado, enlucidos y enfoscados que parchean y enmascaran la fábrica original de ladrillo. Otras son producto del tiempo y del abandono como las múltiples erosiones que se dan especialmente en las partes bajas, en las que se aprecian notables pérdidas de material y muchos ladrillos descompuestos por la humedad, o las importantes manchas y mermas que la humedad ha provocado en las partes altas donde desaguaban unos canalones.

Vista de la cara norte con huellas de construcciones adosadas

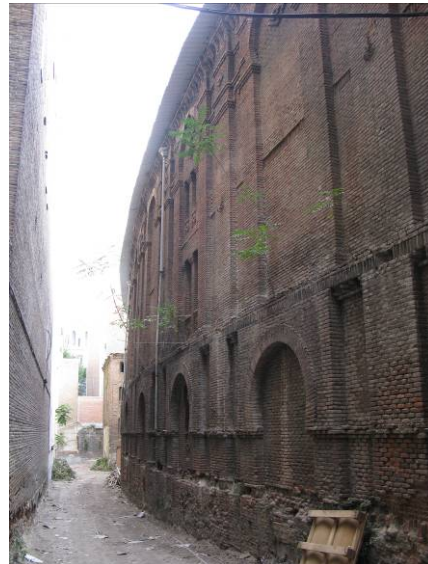
Esa misma humedad es la causante del crecimiento de vegetación parásita que está contribuyendo a la degradación del ladrillo y los morteros que cohesionan la fábrica, observándose la presencia de numerosas herbáceas pero también de árboles de crecimiento rápido y raíz potente como el *Ailanthus Glandulosa*,. en varios puntos de estas fachadas.

Vista general de la cara oeste con vegetación parásita

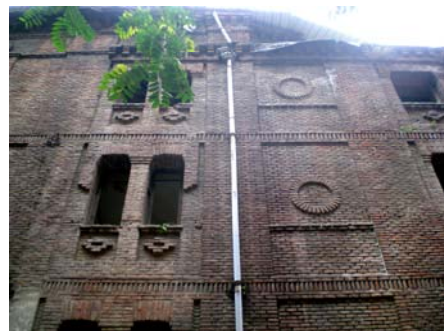
Todo el sistema de evacuación de pluviales, del que aún quedan restos de canales, cazoletas de recogida y bajantes de zinc, está roto o desaparecido. Otra grave amenaza, producto de esta degradación provocada por la humedad, es la presencia de ladrillos sueltos en las hiladas de la cornisa.

Canalones rotos o desaparecidos y vegetación parásita en los extremos oeste y norte de la torre trasera de escaleras

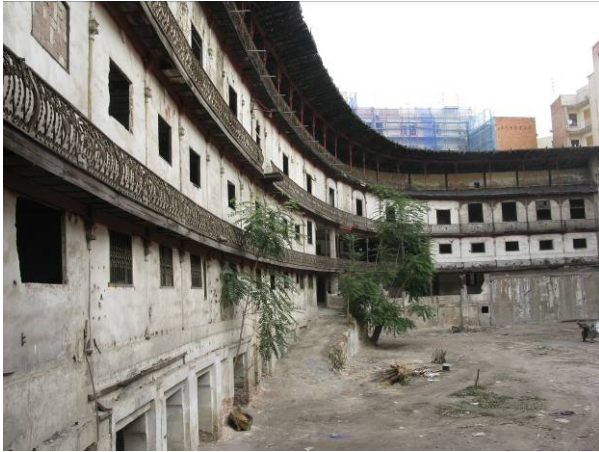
Vista general del graderío tapiado

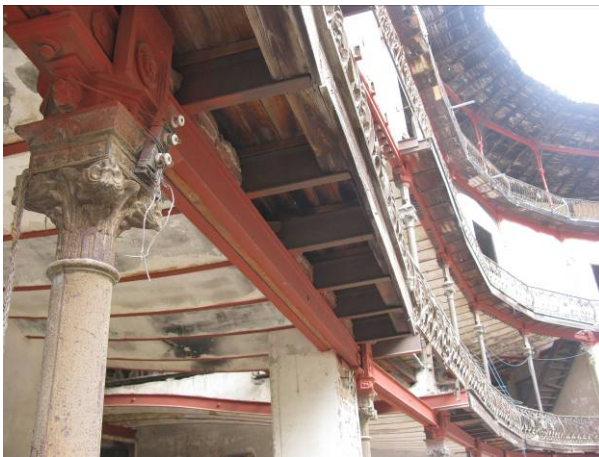
Cielorraso desaparecido en el voladizo del piso primero

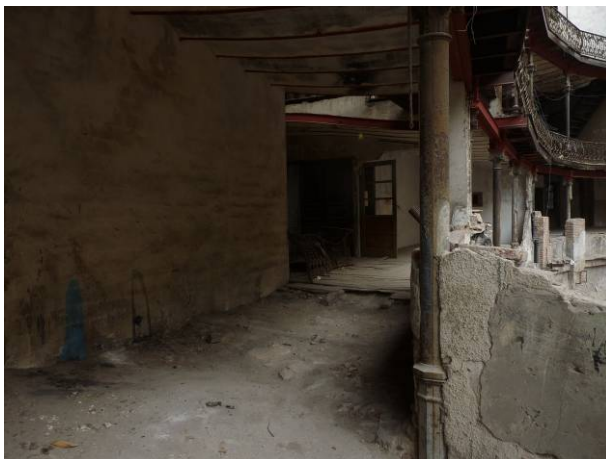
Detalle de columnas embebidas en los tabiques añadidos

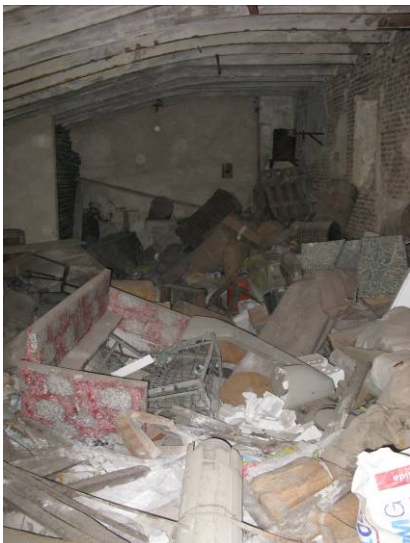
Acumulación de escombros bajo la grada inferior

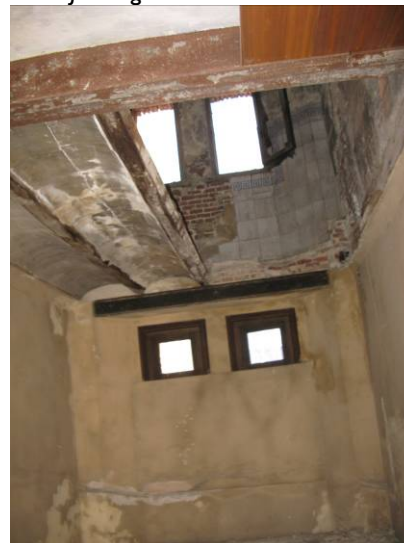
Forjado eliminado entre la segunda y la tercera planta

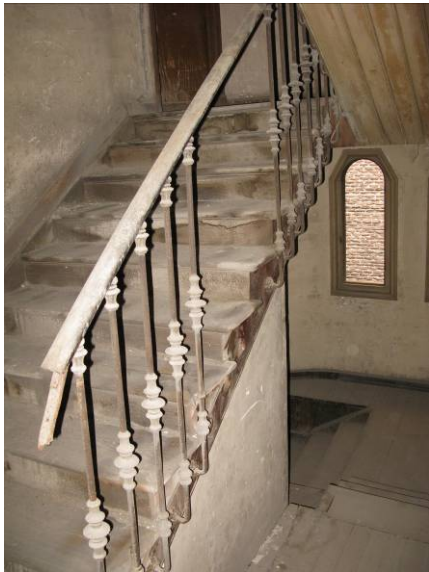
Balaustres desaparecidos en barandilla de escalera principal

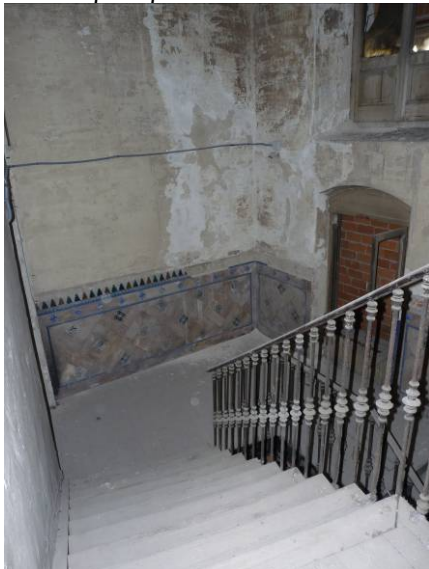
Zócalo de azulejos afectado por la humedad en la escalera principal

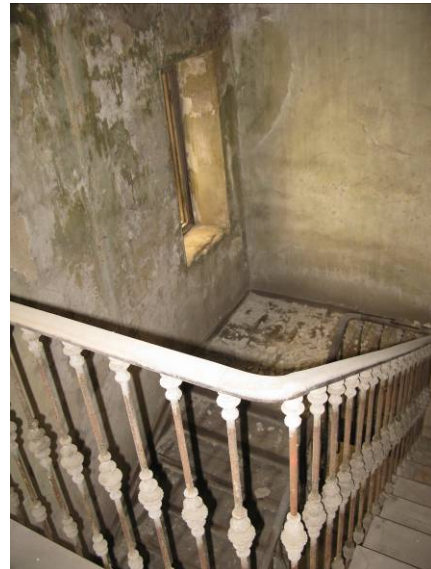
Afección por humedades de los muros de la escalera trasera

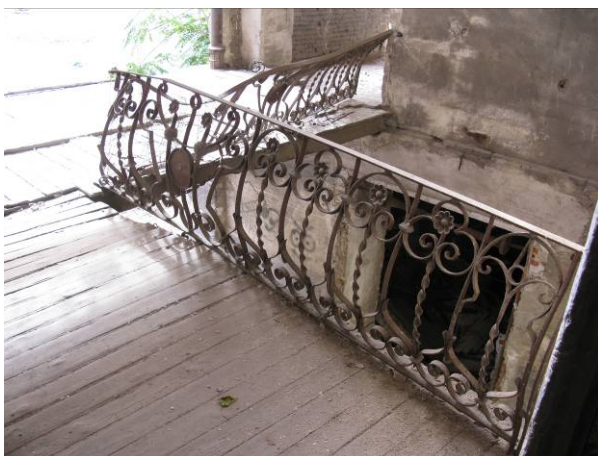
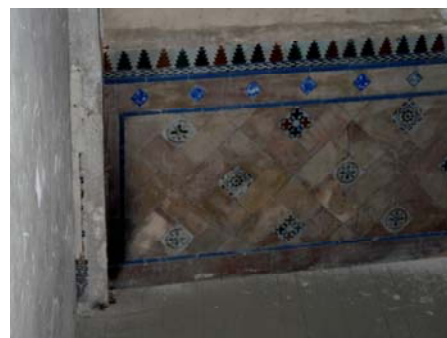
Detalles de azulejos, y de barandillas reaprovechadas del graderío para proteger un hueco abierto en el forjado original
